**CONTRATO DE OBRA N. 336-2026**

**“ADECUACIÓN DE CUBIERTAS Y SERVICIO DE IMÁGENES DIAGNÓSTICAS DE LA  
EMPRESA SOCIAL DEL ESTADO HOSPITAL SAN ANTONIO DEL MUNICIPIO DE  
SESQUILÉ, CUNDINAMARCA”**

**INFORME DE OBRA  
CORTE 1  
MARZO - ABRIL 2026**

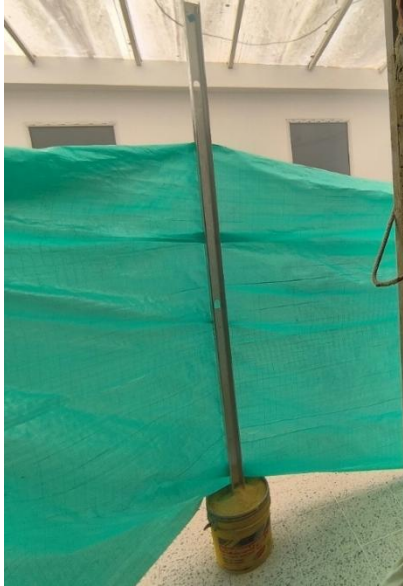
| <b>CERRAMIENTO TELA VERDE</b> | <b>DEMOLICION DE MURO EN BLOQUE</b> |

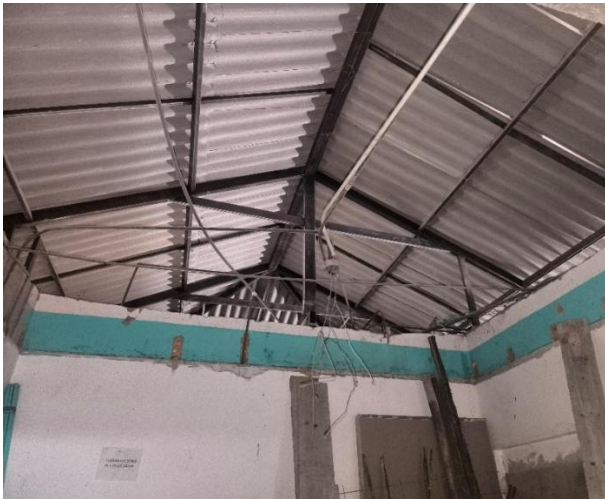
| <b>DEMOLICION DE CIELO RASO</b> | <b>DESMONTE DE REDES ELECTRICAS</b> |

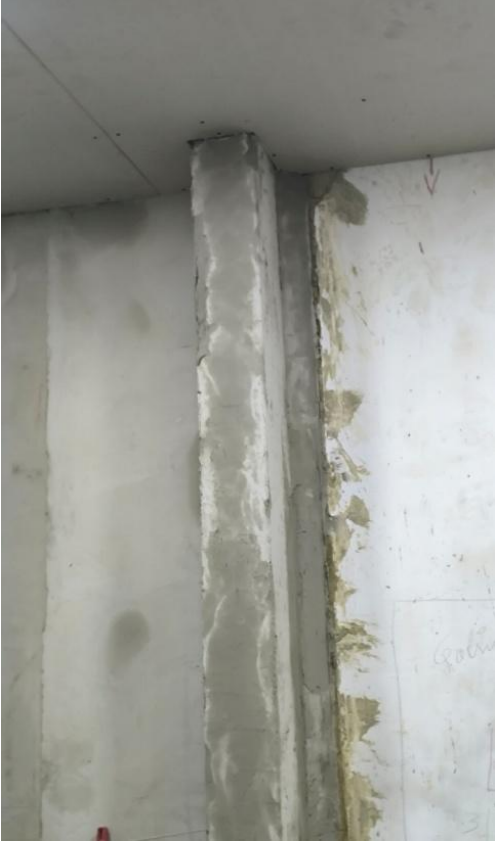
| <p><b>COLUMNAS EN CONCRETO</b></p> | <p><b>VIGA AEREA EN CONCRETO</b></p> |

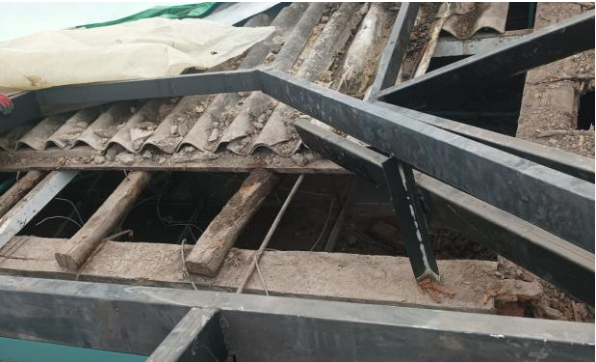
| <p><b>DEMOLICION DE TEJA DE BARRO</b></p> | <p><b>CUBIERTA PROVISIONAL</b></p> |

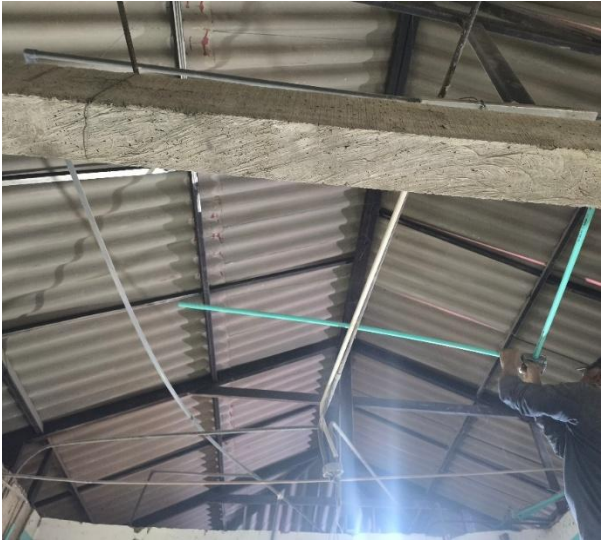
| <div data-bbox="316 997 730 1029">SALIDAS DE ILUMINACION</div> | <div data-bbox="909 997 1404 1029">MURO Y DINTELES EN BLOQUE</div> |

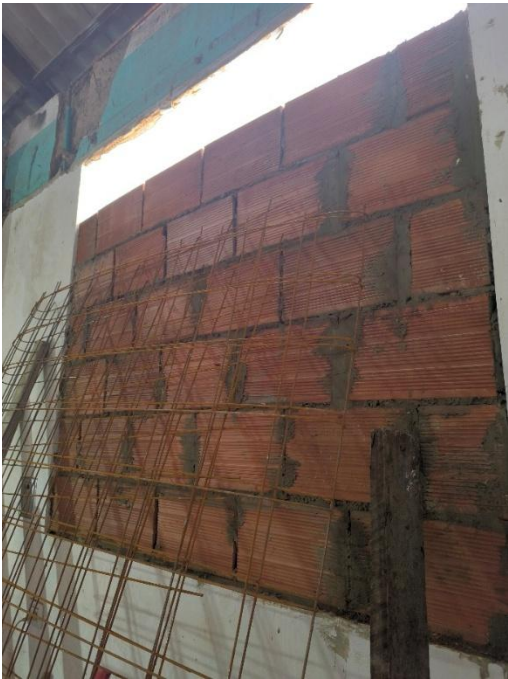
| <div data-bbox="373 1801 673 1833">MURO EN BLOQUE</div> | <div data-bbox="998 1801 1307 1833">PAÑETE EN MUROS</div> |

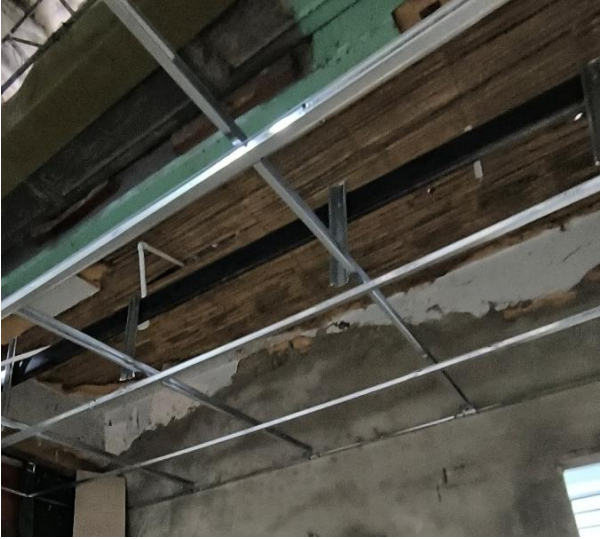
| <div data-bbox="248 1045 795 1081">ESTRUCTURA CIELO RASO FALSO</div> | <div data-bbox="863 1045 1445 1081">INSTALACION DE PLOMO EN MUROS</div> |

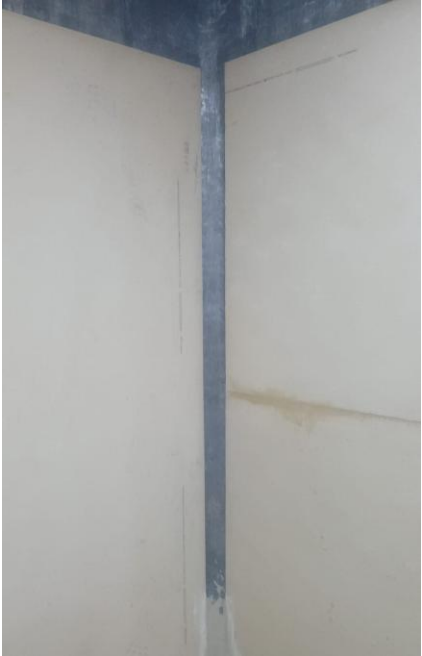
| <div data-bbox="228 1829 815 1864">LAMINA DE ETERBOARD SOBRE PLOMO</div> | <div data-bbox="915 1829 1391 1864">PUERTA METALICA PLOMADA</div> |

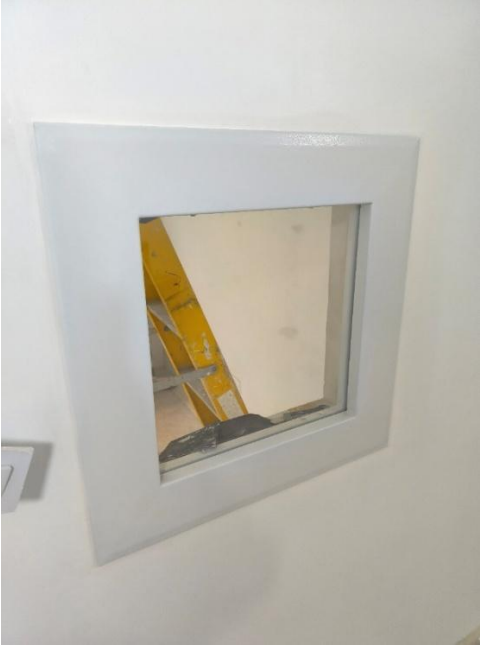
| <b>MARCO Y VIDRIO PLOMADO</b> | <b>ENCHAPE DE PISO</b> |

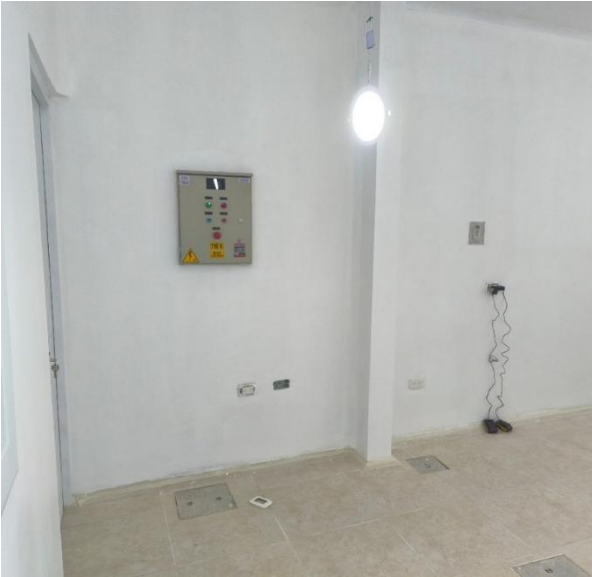
| <b>INSTALACION DE TABLERO ELECTRICO, TOMAS Y LAMPARAS</b> | <b>ESTUCO, PINTURA VINILO Y EPOXICA, CIELO RASO EN DRYWALL</b> |

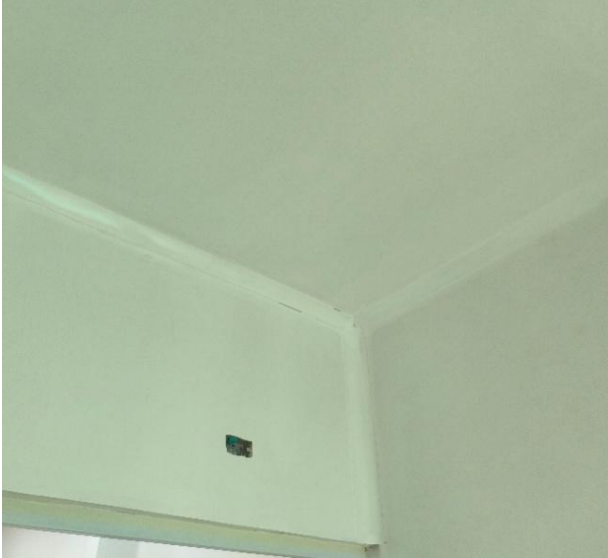
| <div>MEDIAS CAÑAS EN MURO Y TECHO</div> | <div>INSTALACION DE TABLERO ELECTRICO Y TOMAS</div> |

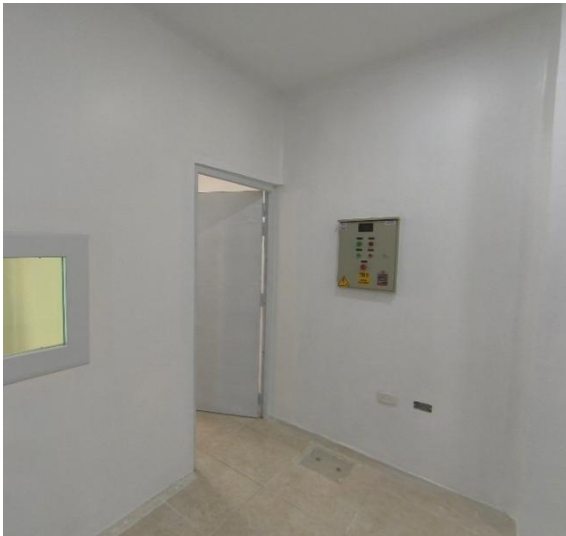
| <div>ACABADO FINAL EN MUROS, MEDIA CAÑA DE PISO EN GRANITO</div> | <div>INSTALACION DE LAMPARAS BALAS LED</div> |

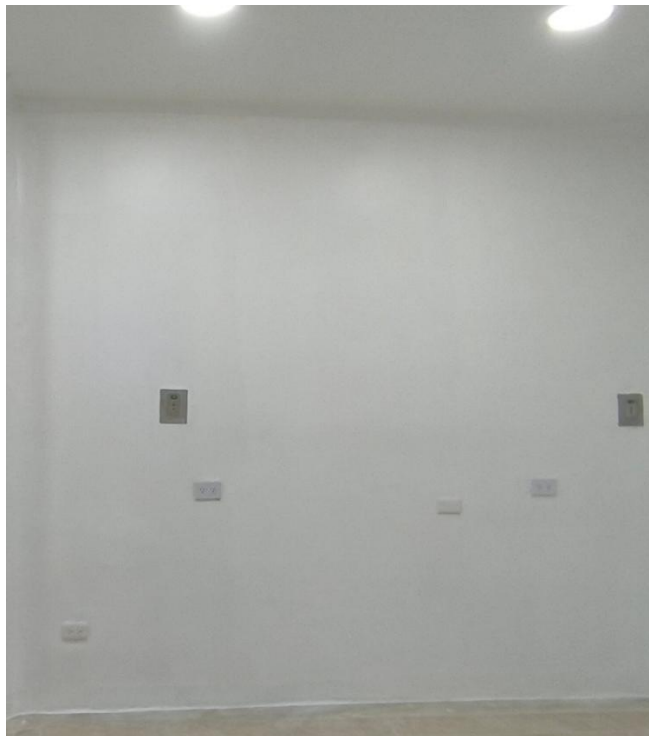
**INSTALACION DE TOMAS ELECTRICAS****AVANCE DE OBRA 50 %**
